ΠΕΡΙ ΤΟΥ ΤΡΑΓΙΚΟΥ ΔΥΣΤΥΧΗΜΑΤΟΣ 24/03/2025

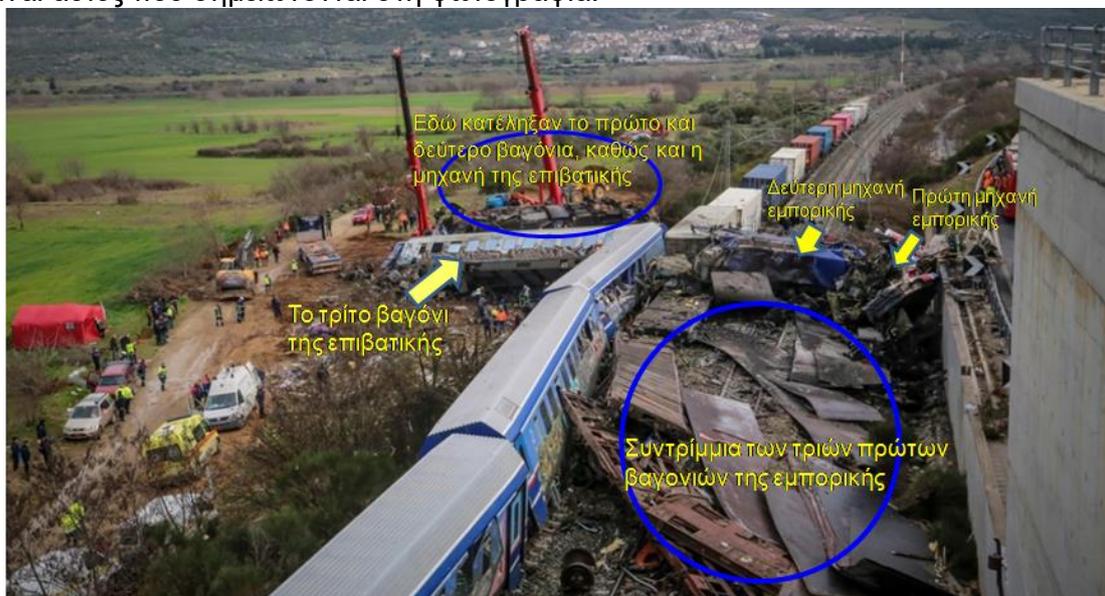
Ανακεφαλαιώνοντας τις δημοσιεύσεις μου από 20/02/2025 αναφέρω τα κυριότερα. Οι θέσεις στις οποίες κατέληξαν τα οχήματα των αμαξοστοιχιών μετά τη σύγκρουση, είναι αυτές που σημειώνονται στη φωτογραφία.

Αν η εμπορική μετέφερε ξυλόλιο από την καύση του οποίου πέθαναν τα θύματα που δεν σκοτώθηκαν κατά τη σύγκρουση, αυτό θα μεταφερόταν από τα τρία πρώτα βαγόνια της τα οποία καταστράφηκαν ολοσχερώς. Αν όμως από αυτά ξεκίνησε η φωτιά, πως είναι δυνατόν να μεταδόθηκε στα πρώτα βαγόνια της επιβατικής χωρίς να μεταδοθεί στα παρακείμενα, όπως φαίνονται στη φωτογραφία; Μια ποσότητα ξυλολίου θα είχε προσροφηθεί στο έδαφος κάτω από τα συντρίμμια των βαγονιών της εμπορικής και στο πρηνές δεξιά προς την εθνική οδό. Όχι στο σημείο συντριβής των δύο πρώτων βαγονιών της επιβατικής.
